Untersuchung zur möglichen Schadstoffbelastung

Klosterweg 3

26835 Hesel

Projekt-Nr.: 1808-230.1

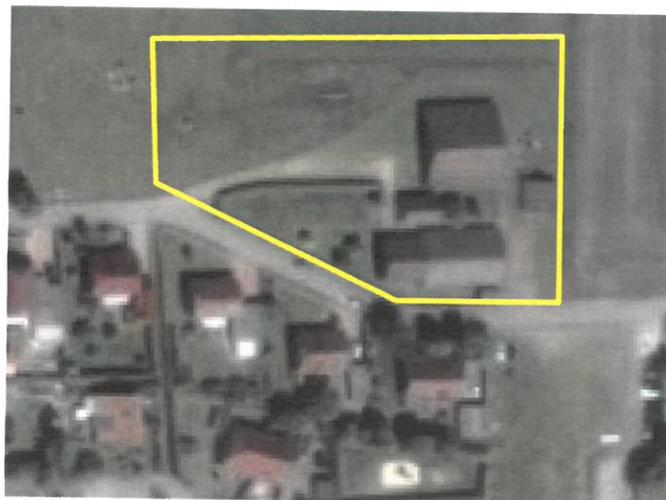
Abbildung 2 Lageplan der ehemaligen Bebauung, Google Maps

Auf dem Grundstück befand sich eine landwirtschaftliche Betriebsstätte, die Ende des Jahres 2016 zurückgebaut wurde. Dabei wurden sämtliche Gebäude abgetragen, die Keller und Fundamente entfernt, die versiegelten Flächen entsiegelt und der zuvor versiegelte Boden mit Sand aufgefüllt.

Da die landwirtschaftliche Betriebsstätte zurückgebaut wurde und ein Bodenaustausch stattfand, wurde nicht von einer spezifischen Belastung ausgegangen.

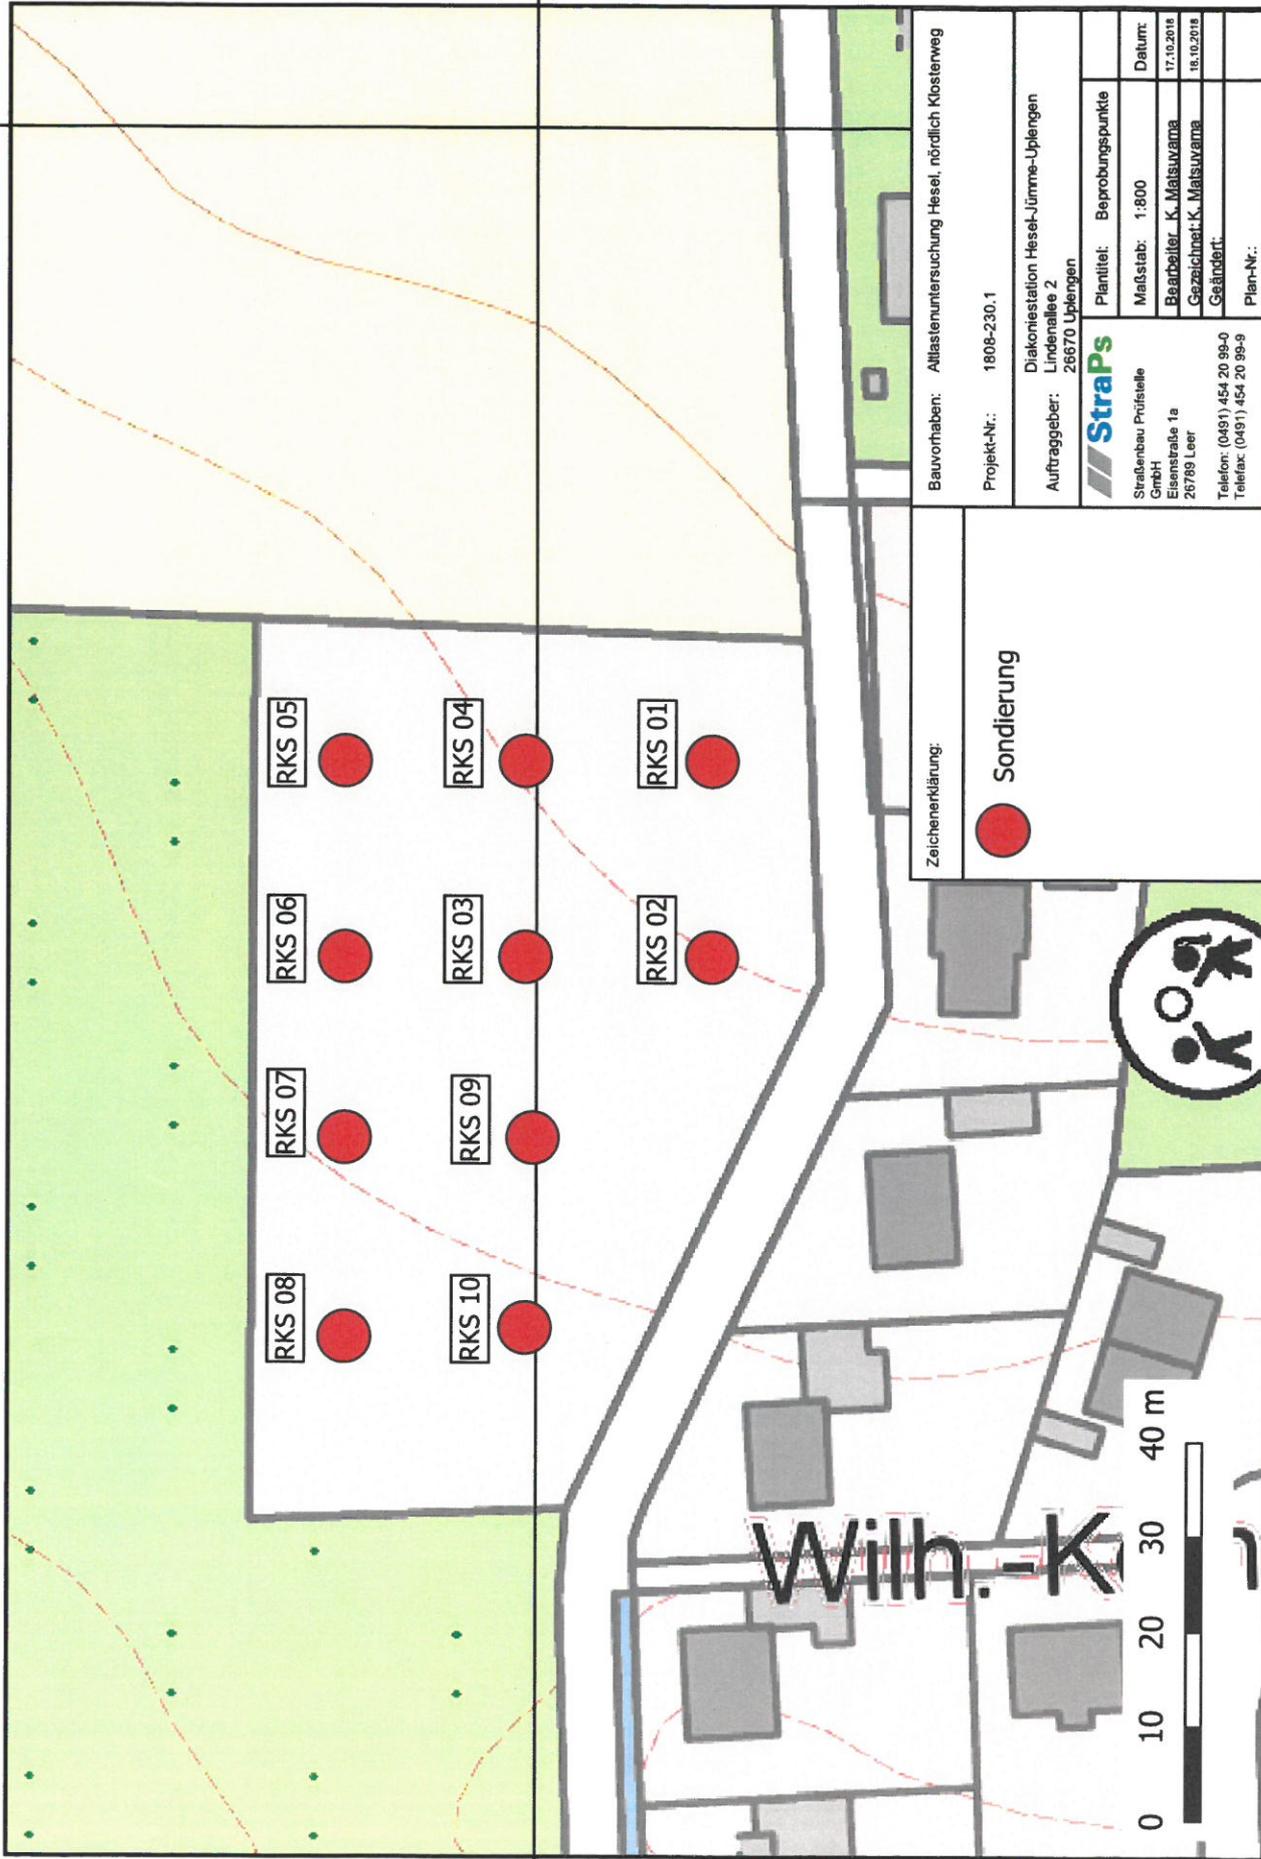
Die Lage der Sondierpunkte kann dem Lageplan in der Anlage I entnommen werden.

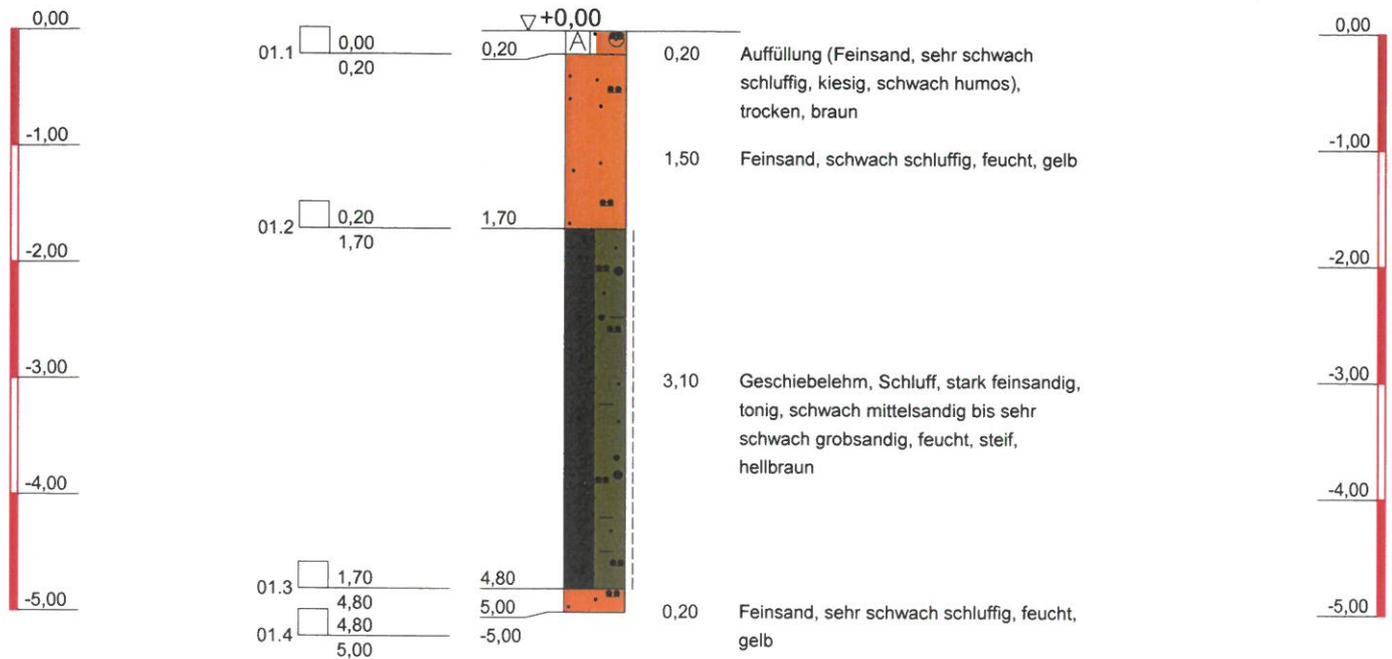
Bei der Sondierung am 17.10.2018 wurde an der Oberfläche eine Mutterbodenauffüllung aus schluffigen, schwach mittelsandigen bis stellenweise kiesigen Feinsand angetroffen, die eine Mächtigkeit zwischen 0,2 m (RKS 02, RKS 03, RKS 05, RKS 07) und 0,5 m (RKS 04) aufweist. Lediglich in RKS 01 und RKS 08 wird die Oberfläche durch eine schwach schluffige bis kiesige Feinsandauffüllung gebildet. In RKS 04, RKS 05, RKS06, RKS 07 und RKS 08 folgt eine weitere Feinsandauffüllung, die gering ziegelbruch- und bauschuttführend ist und eine Teufe von 0,7 m (RKS 06, RKS 07) bis 1,5 m (RKS 04) u. GOK erreicht. Die Auffüllungen werden von einem schluffigen Feinsand unterlagert, der eine Teufe zwischen 1,7 m (RKS 01) und 2,8 m (RKS 02, RKS 08) u. GOK aufweist. Es folgt ein schluffiger, stark feinsandiger, schwach tonig bis schwach grobsandiger Geschiebelehm, der bis zur Bohrendteufe bzw. bis 4,8 m u. GOK (RKS 01) reicht. In RKS 01 ist der Geschiebelehm von einem sehr schwach schluffigen Feinsand unterlagert, der bis zur Bohrendteufe von 5,0 m ansteht.

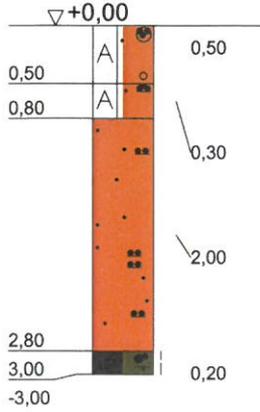
RKS 08

0,50 Auffüllung (Feinsand, schwach schluffig, schwach mittelsandig, kiesig), trocken, Ziegelbruch, braun

0,30 Auffüllung (Feinsand, schluffig, sehr schwach mittelsandig), trocken, dunkelbraun, schwarz

2,00 Feinsand, schluffig, feucht, gelb

0,20 Geschiebelehm, Schluff, stark feinsandig, tonig, sehr schwach grobsandig bis schwach mittelsandig, feucht, steif, gelb-grau
